Inventaire du PATRIMOINE **LE RAPPORT**

Parc naturel régional du Gâtinais français - 2018

Commune de **BOURAY-SUR-JUINE**

Etat des lieux du patrimoine bâti de Bouray-sur-Juine

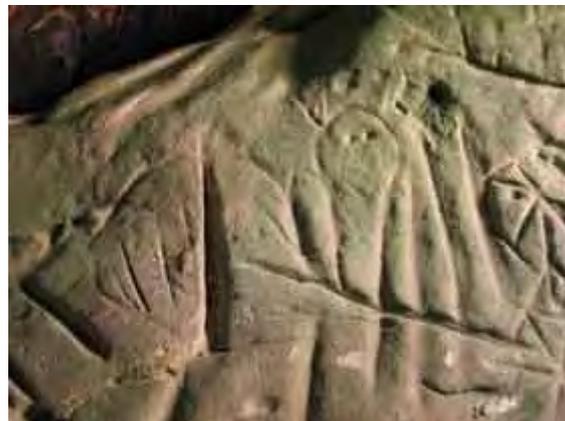
*Abri orné sur la commune
© GERSAR*

Plusieurs abris ornés ont été identifiés dans la vallée du Gommier dont celui découvert en 1912. Il présente sur ses parois, son sol et son plafond diverses formes de gravures : grilles, sillons cruciformes, cupules et une figuration anthropomorphe. Cet abri est protégé au titre des Monuments Historiques.

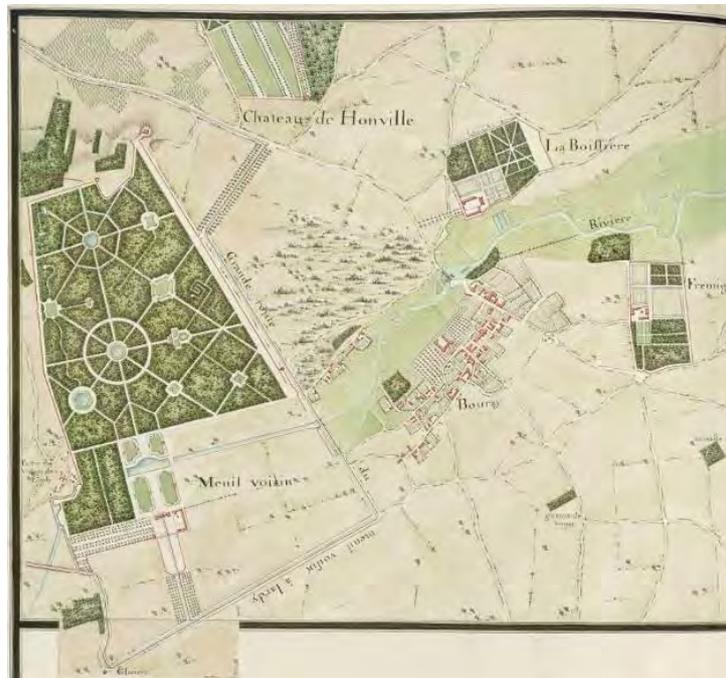
Plan Trudaine - 1740

Bien que le tracé de certaines rues soit approximatif, ce qui saute aux yeux en observant le plan Trudaine (1740) c'est la présence des jardins et des champs parmi les habitations. Les maisons sont espacées les unes par rapport aux autres laissant des étendues libres. On remarque également que la route de Lardy n'est pas encore créée, la place de l'église n'existe pas, Cochet ne possède que quelques maisons et est planté de vignes.

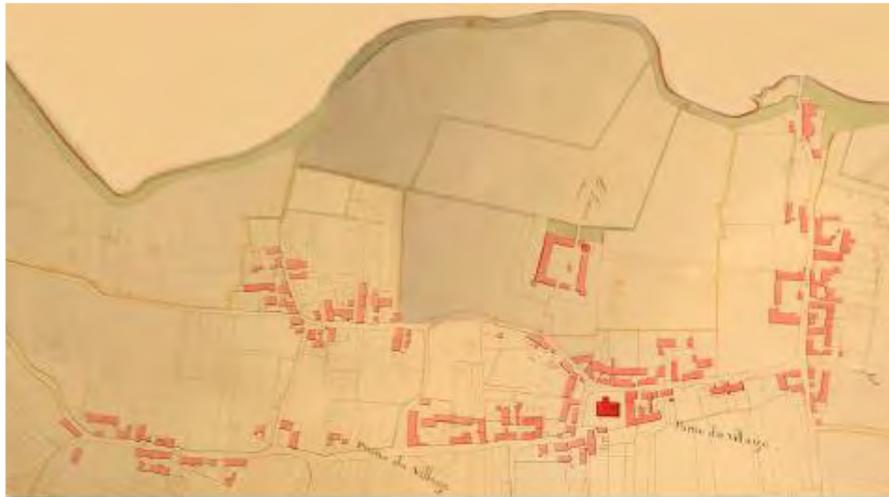
Cadastre Napoléonien - 1817

Par contre le Cadastre Napoléonien de 1817 montre qu'à partir du début du XIX^e siècle le tissu urbain de Bouray s'épaissit au niveau de la rue Haute et de la Grande rue. En 1821, le village

est habité par 572 habitants. La majeure partie de l'habitat est composé de fermes, de maisons rurales et de maisons de bourg. Le bâti est resserré et organisé en petit îlot. On distingue en effet les différents secteurs de Bouray : la Grande rue, le centre du village avec l'église, la rue Basse et la rue du Gué, le hameau du Petit-Mesnil dont on distingue l'organisation du parc autour de l'étang et des canaux et enfin le hameau du Petit Boinveau.

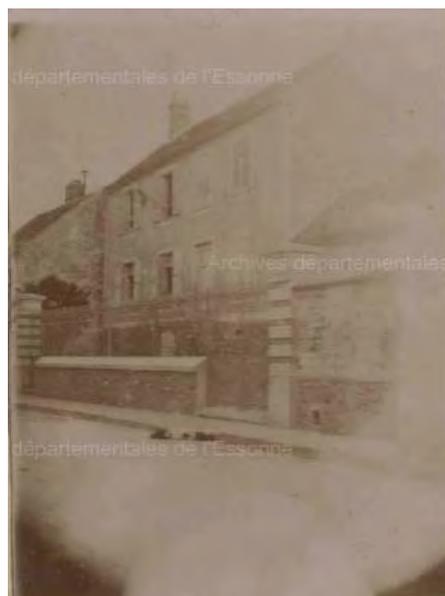
Extrait de la monographie, plan de l'école des garçons, du logement de l'instituteur et de la Mairie en 1899

En 1932, le logement de fonction est agrandi avec la création de deux chambres.

En 1978, l'institutrice quitte le logement pour permettre l'agrandissement de la Mairie. Des travaux sont entamés permettant l'accueil du public. En 2001, l'aile droite de l'actuel bâtiment est ajoutée pour agrandir les espaces municipaux.

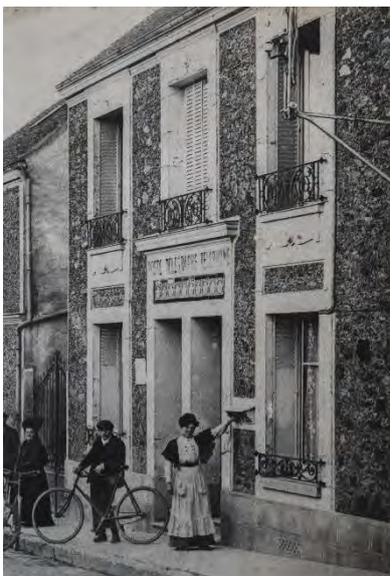
Cette maison de bourg se compose d'une élévation ordonnancée autour de trois travées avec portes centrales. Elle dispose de deux portes côte à côte surmontées un décor en céramique. L'une des portes servait pour le bureau de Poste tandis que la seconde était utilisée pour le logement du postier.

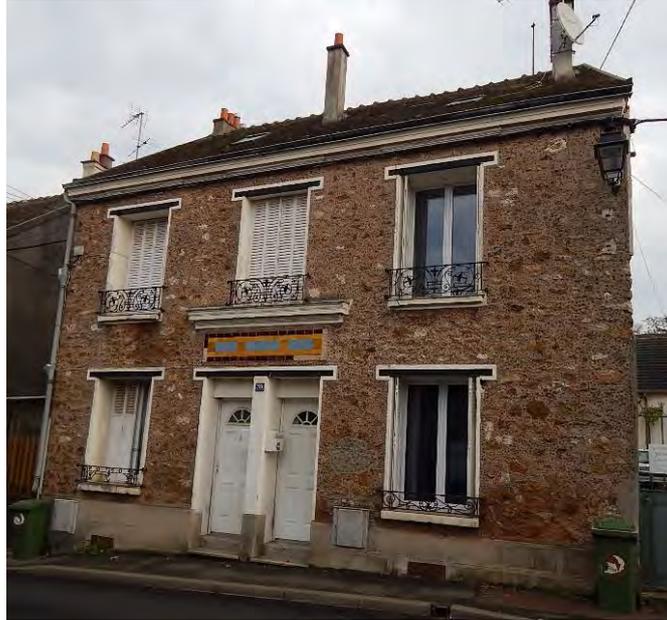
La maçonnerie est en meulière avec rocaillage. Les baies disposent de garde de corps et d'appuis saillants et les volets à persiennes repliables sont en fer. Les linteaux en métal agrémentés de rosettes ont probablement été ajoutés au début du XX^e siècle.

Intérêts patrimoniaux de l'ancienne Poste :

- Belle demeure aux décors travaillés caractéristique des maisons de bourg,
- Témoigne de la présence de l'administration postale sur la commune.

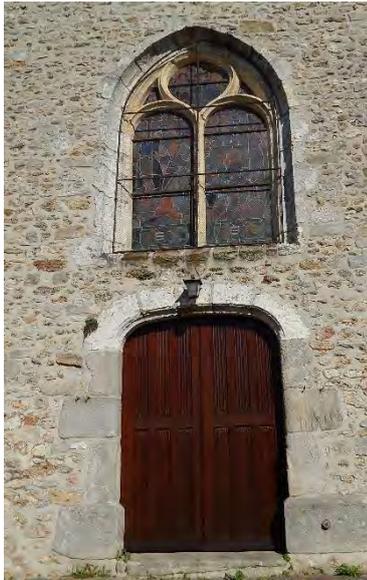
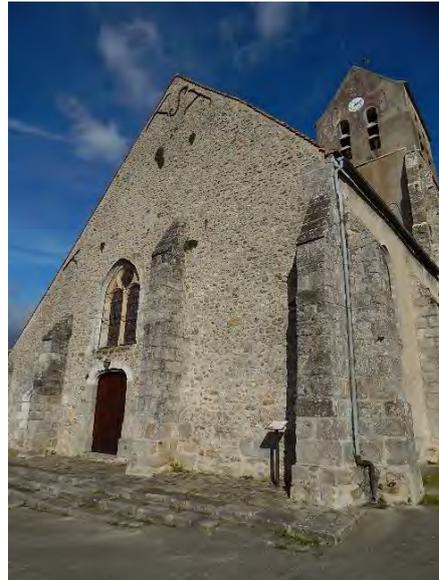
A l'origine, cette église est sur un plan rectangulaire, sans transept. Elle comprend alors une nef centrale flanquée de deux collatéraux. La nef est formée par quatre travées voûtées en croix d'ogives.

En 1427, au cours de la guerre de Cent Ans, un incendie ravage l'église. Dans un rapport, l'archidiacre de Josas (évêché de Paris) témoigne des dommages subis par cette église : l'éclatement des pierres provoque l'effondrement des deux premières croisées d'ogives, des deux bas-côtés ainsi que la détérioration du portail et de la porte latérale.

Cette église est de style roman avec des apports du gothique. Son chevet plat est orienté à l'est. La façade est en pierres apparentes jointoyées, les piliers, contreforts, baies et croisées d'ogives sont en grès, taillé et appareillé. Au cours des travaux du XVI^e siècle, les voûtes ne sont pas reconstruites mais remplacées par une charpente. Le linteau du portail est refait en anse de panier et est surmonté d'une grande baie ogivale munie de vitraux. On note la présence d'une petite porte latérale à arc de plein cintre.

Il faut attendre la première moitié du XVI^e siècle pour que des travaux de réparation soient entrepris. Une plaque de marbre gravée, près de la porte latérale, commémore cette restauration. On peut y lire « *Cette église a été dédiée à l'adorable Trinité, sous l'invocation de Saint-Pierre-es-Liens, par Mgr Jean Lenelius, évêque de Sebaste, in partibus de l'ordre de Cîteaux, le 25 juillet 1541.* »

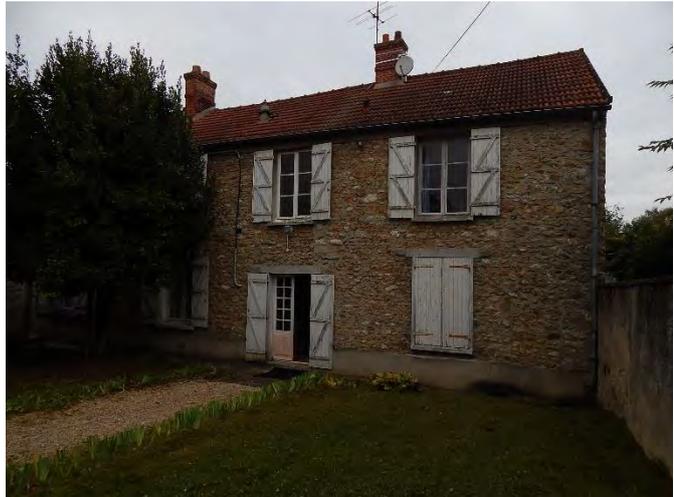
Sur un plan allongé, cette maison s'organise autour d'un rez-de-chaussée et d'un étage carré. Son élévation est composée de quatre travées. Les baies sont caractéristiques du territoire : forme rectangulaire à deux vantaux et ayant chacun trois carreaux. La maçonnerie est en moellon de meulière avec un enduit ciment. La toiture en tuile mécanique est à deux versants avec pignon découvert. On note la présence de deux souches de cheminée en briques. Un puits se trouve à l'arrière de cette maison. L'accès à la propriété s'effectue par une porte en bois à un vantail surmonté d'une croix.

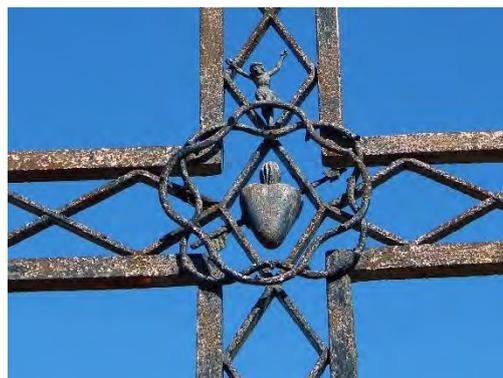
La croix est en fer forgé sur un socle de quatre marches de calcaire taillé. Les montants et les traverses sont en fer carré. Les croisillons forment des losanges. A l'intersection des deux branches de la croix est incrusté un sacré cœur transpercé d'une flèche entouré de deux quadrilobes entrecroisés et surmonté d'un petit Christ. Les trèfles figurant aux trois extrémités de la croix rappellent la Trinité et la coquille évoque le pèlerinage.

Décor de la croix de cimetière

La croix et la grille d'entrée du cimetière proviennent vraisemblablement de l'ancien cimetière qui se trouvait au pied de l'église.

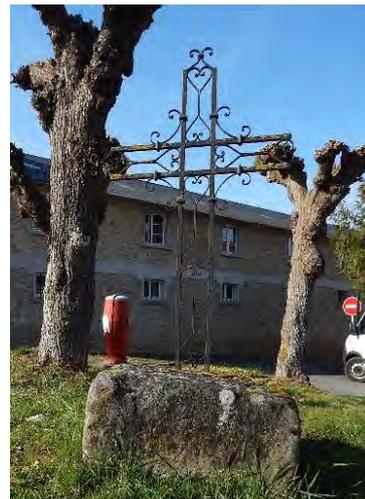
Croix – Petit Mesnil

Une autre croix plus ancienne et plus travaillée était édifée sur le terre-plein au hameau du Petit Mesnil. Elle a été détruite par une voiture et remplacée par une autre croix légèrement plus grande. Elle est en fer sur un socle en grès.

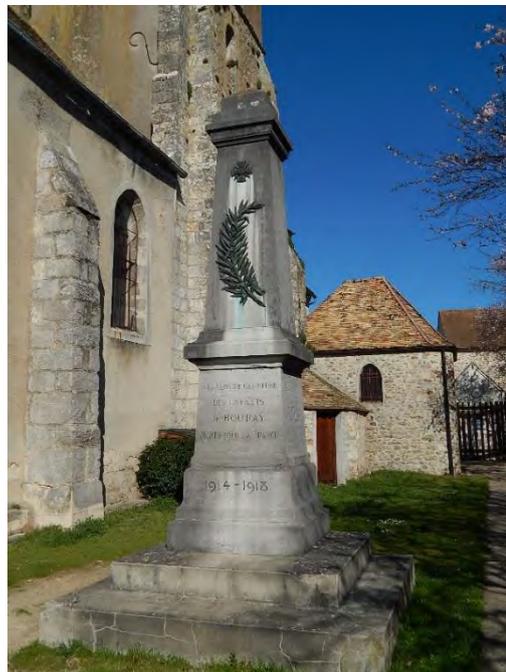
Il est décidé d'installer ce monument au pied de l'église, à l'emplacement du corps de garde des pompiers. L'entreprise de maçonnerie locale Marsat est chargée de la démolition du corps de garde et de la construction du socle du monument. Le monument en tant que tel est construit par l'entreprise Marin Marbier à Essonnes pour un montant de 5.800 francs dont le règlement s'opéra grâce à une souscription publique.

Deux symboles ornent l'obélisque : une croix de guerre récompensant les soldats méritants et une palme symbole de la victoire et du sacrifice.

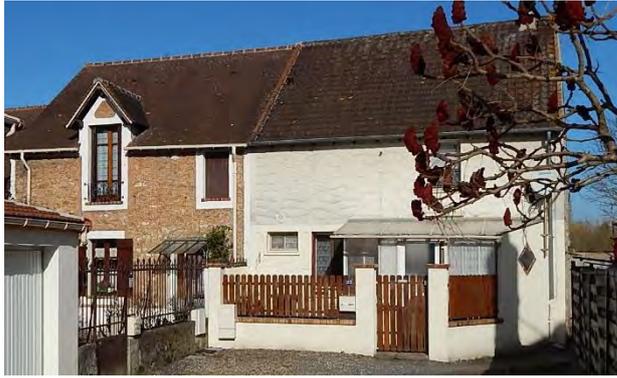
La composition de leur façade est caractérisée par la prédominance des pleins par rapport aux ouvertures, par l'absence de symétrie et par la superposition de certaines ouvertures, simplement pour alléger la charge sur les linteaux. Les façades disposent donc d'un arrangement fonctionnel. Les percements sont simples et de petite taille. La toiture est à deux versants avec pignon découvert.

Elles ont été construites par des paysans pour des paysans, avec des matériaux locaux. Les matériaux utilisés viennent donc des ressources locales. La façade peut être à pierres vues ou totalement enduites. Dans le cas des façades totalement enduites, on remarque parfois la présence d'un bandeau. La maçonnerie de ces maisons est généralement en moellon de calcaire renforcé par un chaînage en bloc de grès.

Maison rurale transformée – Rue Basse

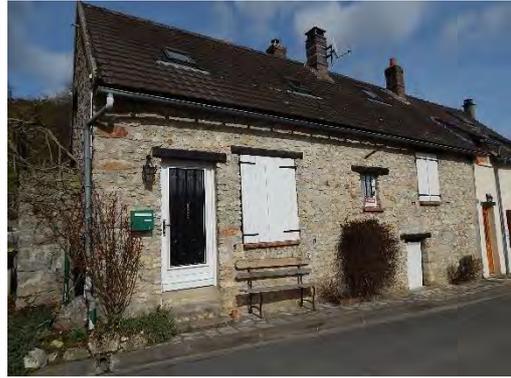
Maison rurale – Rue des roches Boineau

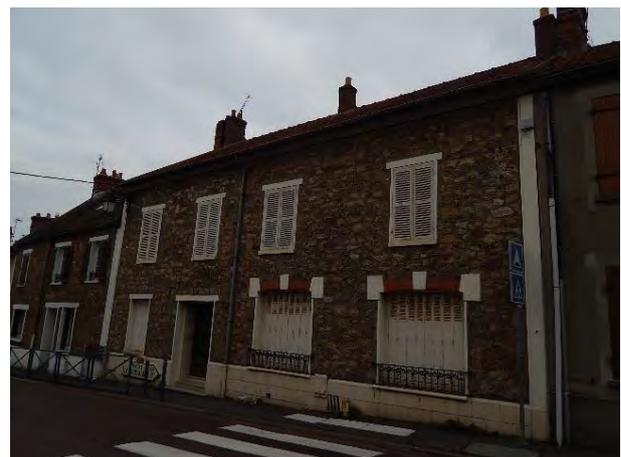
Maisons de bourg – Grande rue

Un soin particulier est réservé à la façade, traduisant le statut social de son propriétaire. On retrouve un décor sobre avec de la modénature. Certaines maisons comportent des chaînages d'angle, des linteaux, des soubassements et du rocaillage. La porte d'entrée est située dans l'axe de la façade ou latéralement.

Selon des paramètres contextuels ou subjectifs, comme l'implantation, l'histoire de la construction ou le statut social du propriétaire, les maisons sont soit enduites à pierres vues, soit totalement enduites.

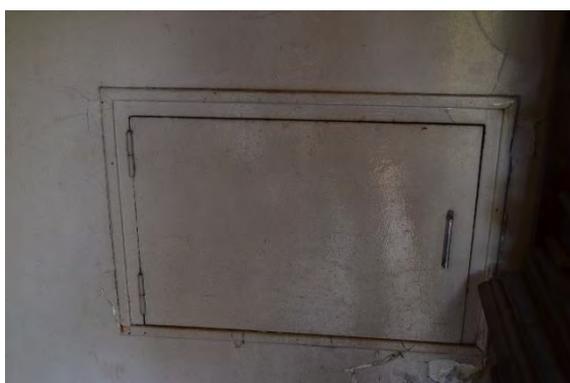
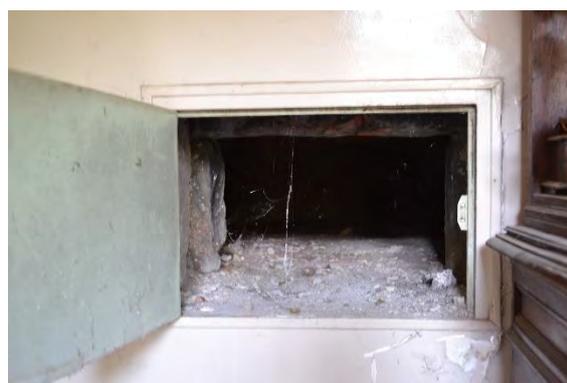
Four à pain situé rue de Lardy

La plupart des maisons rurales et des fermes possèdent un four à pain. Il peut être accolé à la cheminée, être installé dans une autre pièce et avoir son propre conduit ou encore être installé sous un appentis accolé à la maison.

La propriétaire de ce four à pain est née en 1923. Elle ne se souvient pas avoir vu sa mère l'utiliser exception faite par son grand-père pendant la Seconde Guerre mondiale.

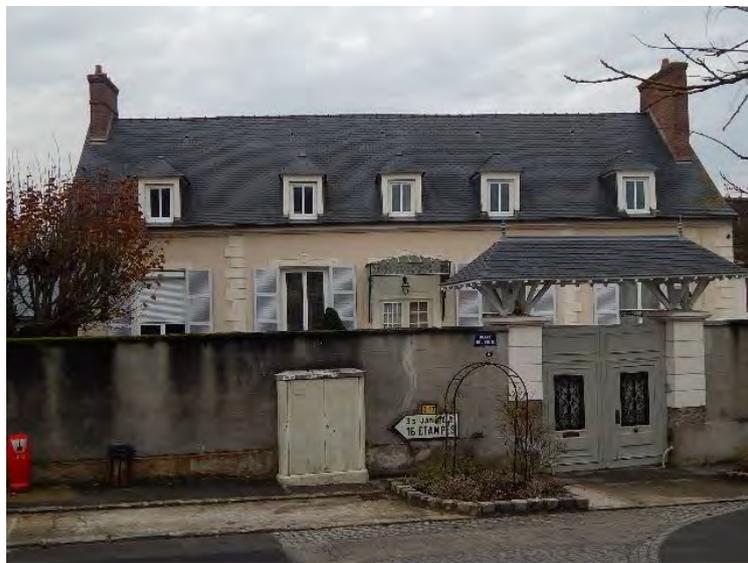
Place de l'église

Cette demeure date probablement de la fin du XVIII^e siècle. Contrairement à la plupart des autres maisons de Bouray-sur-Juine de la même période, celle-ci suit la mode nationale de cette époque.

Les baies situées sur sa façade sont organisées autour de cinq travées. La régularité de la façade se veut avant tout esthétique. Les demeures bourgeoises se démarquent des constructions rurales par une grande recherche esthétique.

La toiture généralement en ardoises est à deux versants avec pignon découvert. A chaque extrémité on note la présence de deux souches de cheminée massives. Elles sont réalisées en petites briques pleines et se distinguent par la présence d'un couronnement et d'un cordon intermédiaire en saillie.

Elle est implantée légèrement en retrait de la place de l'Eglise et dispose d'un terrain de grande dimension à l'arrière.

Le mur de la façade de cette maison d'inspiration bourgeoise est enduit. Par contre les murs pignons sont en moellons jointoyés à la chaux.

Enfin on relève plusieurs détails architecturaux qui animent la façade tels que la corniche moulurée, la marquise au-dessus de la porte d'entrée, la modénature et les linteaux.

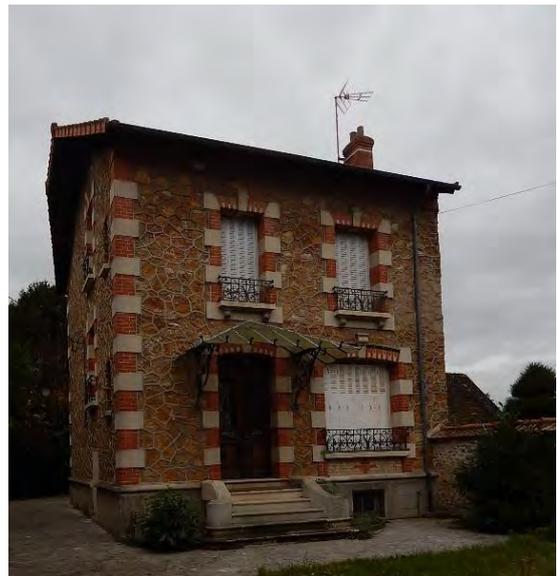
Pavillon – Grande rue

Les pavillons que l'on retrouve à Bouray-sur-Juine correspondent aux modèles diffusés par les circulaires et les recueils de construction populaire soutenus par les programmes nationaux en faveur de l'habitat individuel.

Ils sont construits selon un plan masse et possèdent généralement un étage en comble éclairé par une baie percée dans le pignon. Ils sont couverts d'un toit à longs pans, parfois réunis par une demi-croupe ou en saillie de rive.

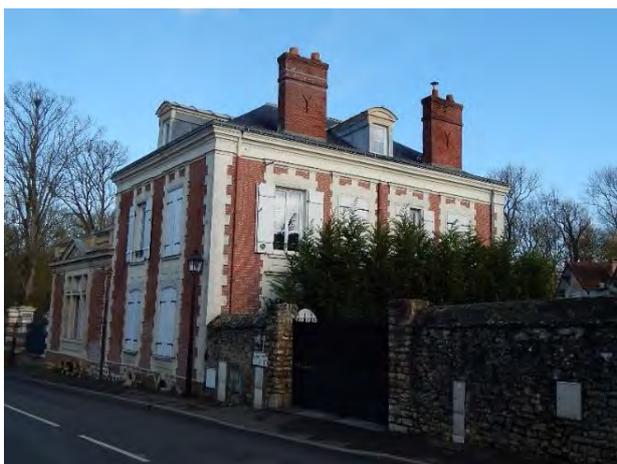
Villa – Grande rue

La partie la plus ancienne de cette villa date de la fin du XIX^e siècle. Son élévation est symétrique et les combles sont éclairés par des lucarnes à fronton de forme semi-circulaire.

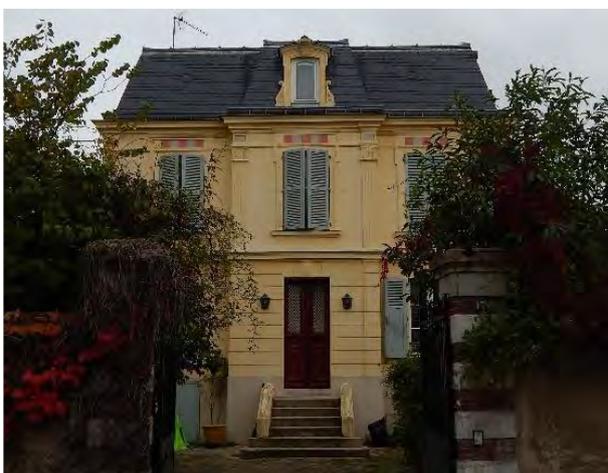
On note la présence de plusieurs éléments de modénature de plâtre : corniche moulurée, **chainage d'angle**, **bandeau saillant**, **pilastre travaillé** et linteaux du premier étage surmontés de carreaux de faïence.

Villa – Rue de la Mairie

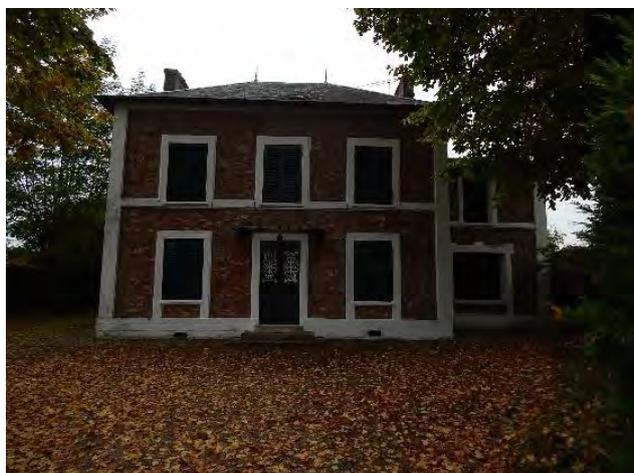
Villa – Grande rue

Villa à trois travées avec porte centrale. La porte d'entrée est surélevée de trois marches et surmontée d'une marquise. Un bandeau court en-dessous des fenêtres de l'étage. Des chainages d'angle et des encadrements de baies sont également présents. La maçonnerie est en moellon de meulière avec enduit en rocaillage. La toiture en pavillon est en ardoise surmontée de deux épis de faitage.

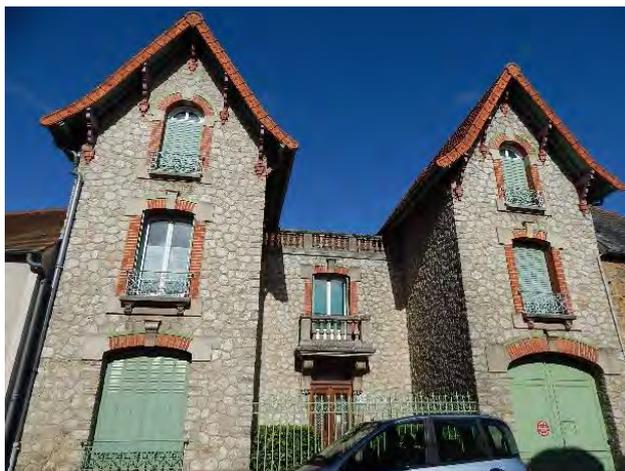
Cette villa a été construite entre la fin du XIX^e siècle et le début du XX^e siècle. Elle est composée d'un corps central à toit-terrasse et de deux ailes symétriques coiffées d'un toit à deux pans dont les débords sont soutenus par des aisseliers. Les encadrements des baies sont soulignés par des briques bichromes.

Villa – rue de la Mairie

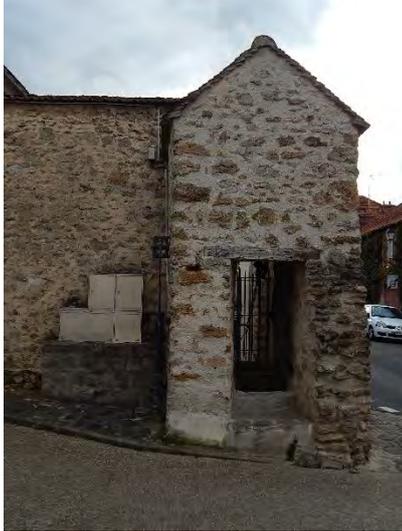
Puits rue de la Mairie

Leur maçonnerie est en moellon de meulière et de calcaire avec un enduit à la chaux. Les pierres de margelle sont en grès. Ils sont couverts d'une toiture en tuile plate en terre cuite. Les poulies permettant de descendre les seaux sont encore présentes à l'intérieur. Construits au XIX^e siècle ils ont été utilisés par les habitants jusqu'aux travaux d'adduction réalisés au cours du XX^e siècle.

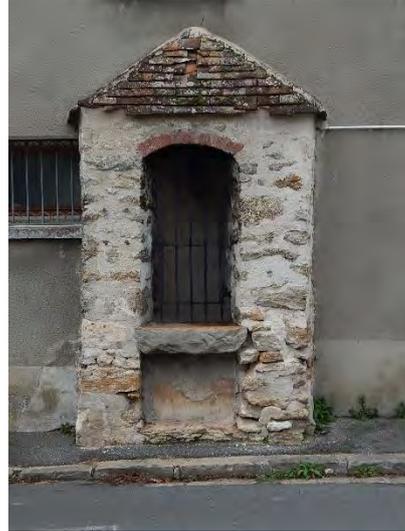
Puits rue Haute

Le second se situe dans l'alignement de la rue Haute au niveau du N°47. Il a une profondeur de 10,5 mètres.

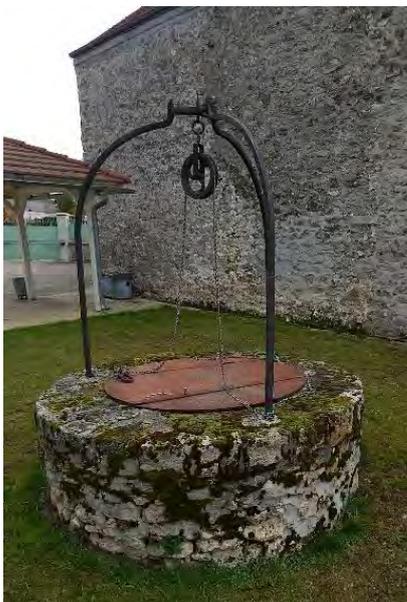
Puits surmonté d'une margelle de forme circulaire en moellon et pierre de taille. Au-dessus s'élève une structure métallique avec poulie.

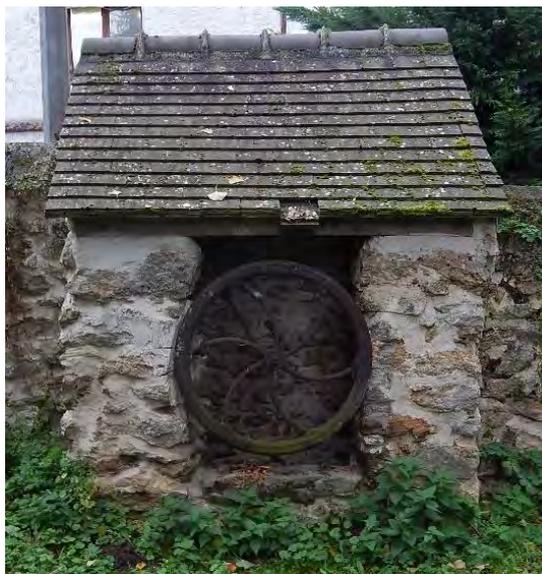
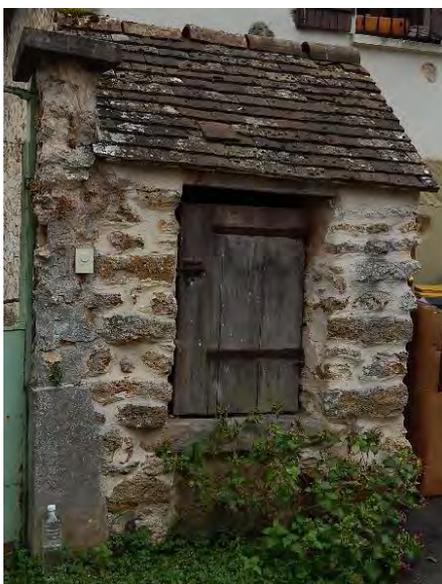
Puits situé à la limite entre deux propriétés.

Situé dans une cour commune ce puits est surmonté d'une maçonnerie de plan carré. Il est clos par une porte en bois et couvert d'une toiture à deux versants en tuiles plates.

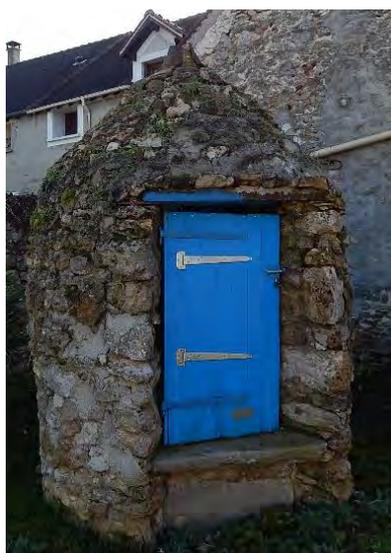
Ce puits situé dans une cour commune est surmonté d'une maçonnerie de forme circulaire.

Il est couvert d'un toit en pierre de forme conique. La pierre de margelle est en grès. Il est clos par une porte en bois avec un linteau en fer.

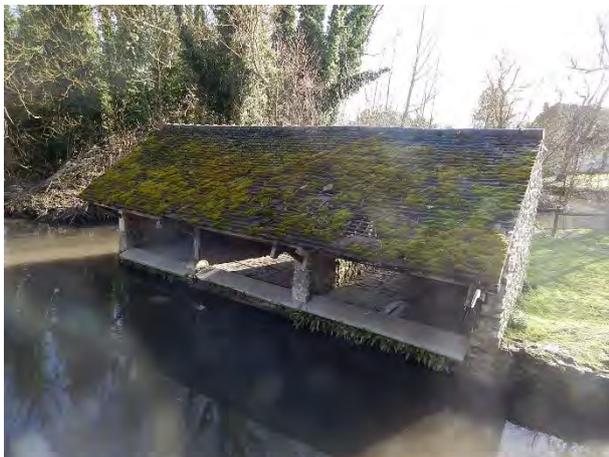
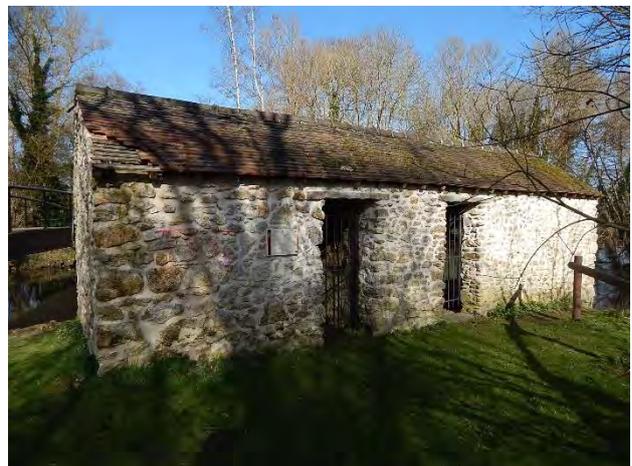
Le second, toujours visible se trouve rue Damalouise, le long de la rivière de la Juine. L'existence d'une cloison intérieure et d'une deuxième porte pourraient témoigner qu'il a été agrandi au cours de son histoire. Sa maçonnerie est en meulière recouvert d'un enduit à la chaux à pierre vue. La toiture est à deux versants en tuiles plates.

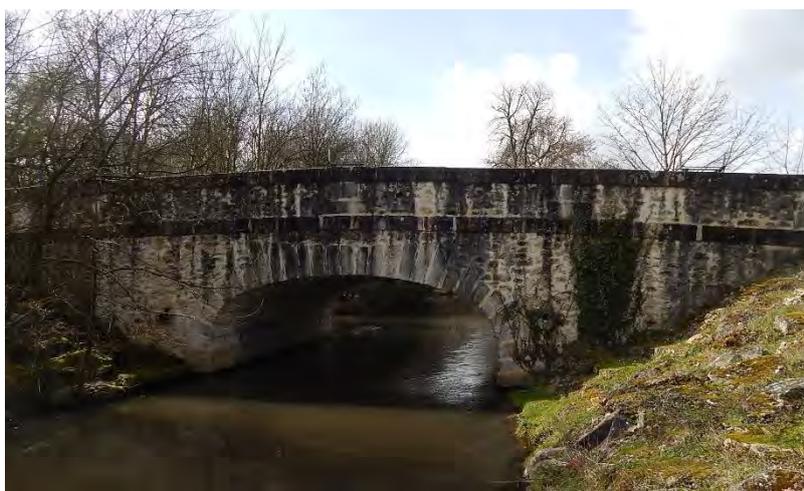
On sait qu'au XVII^e siècle il existait déjà un pont en pierre. Au milieu du XVIII^e siècle le Marquis de Broglie, seigneur du Mesnil Voysin fait reconstruire un pont d'après les plans de l'architecte Boullanger.

Il est inscrit au Monument Historique depuis 1980. En très mauvais état, il est reconstruit et élargi en 1988.

- Construction inscrite sur la liste des Monuments Historiques,
- Bel ouvrage à l'architecture à voûte unique à anse de panier

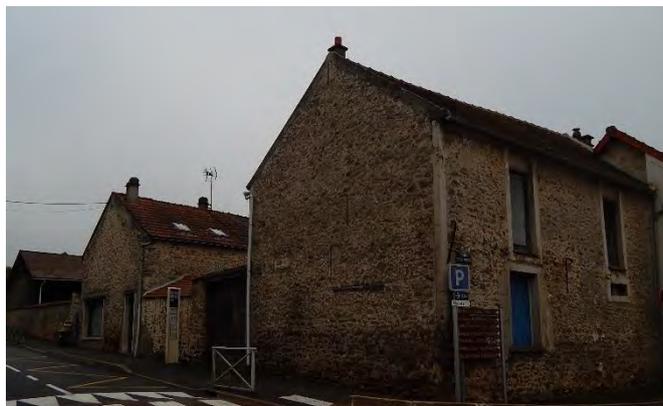
Ferme située Grande rue

Nous avons relevé quelques fermes de bourg sur la commune. De taille plus importante que les précédentes, ces fermes sont dédiées à la production. Elles étaient en mesure de cultiver entre 30 et 50 hectares et s'organisaient autour de plusieurs bâtiments. On pouvait y retrouver une étable, une écurie, une charretière et des granges.

Le logis était en général au fond de la cour. Cet emplacement permettait aux habitants de surveiller la cour. Il était le véritable cœur de la ferme.

De l'extérieur, les bâtiments sont la plupart du temps aveugles. L'absence d'ouverture vers l'extérieur démontre les préoccupations de sécurité des habitants. On pouvait néanmoins retrouver des ouvertures sous forme de soupiraux.

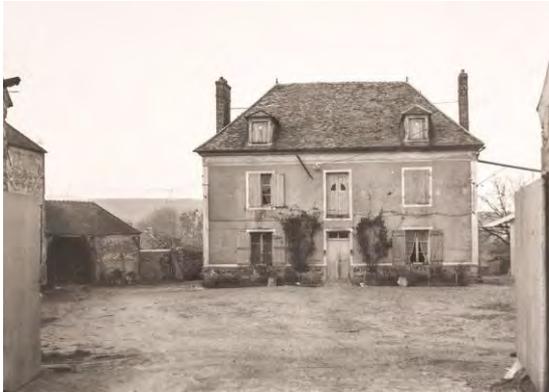
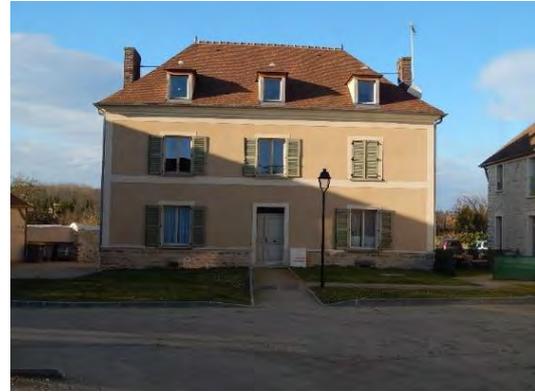
Logis de la « petite ferme » avant les travaux

La maison de maître qui accueillait le fermier et sa famille se situe en fond de cour pour surveiller l'ensemble de l'activité. Elle possède trois niveaux et prend une allure de demeure bourgeoise dans sa forme et le traitement de sa façade : toiture en croupe, ordonnancement de la façade, encadrement des baies, souches de cheminée massive, corniche et chaînage d'angle.

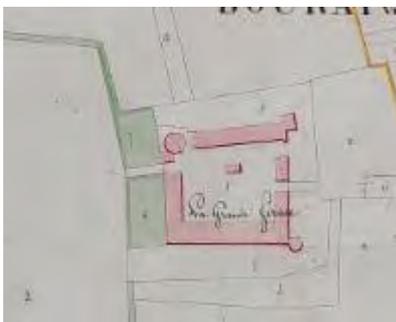
Plan Napoléonien - 1817

Le plan napoléonien nous apprend que cette ferme disposait d'un pigeonier. Or le droit de posséder un tel bâtiment était réservé aux seigneurs. Son existence témoigne donc du statut particulier du propriétaire de cette ferme. Sur le plan napoléonien on remarque également la présence d'un bâti de forme arrondie situé à l'angle des bâtiments. Il s'agit possiblement d'une tour.

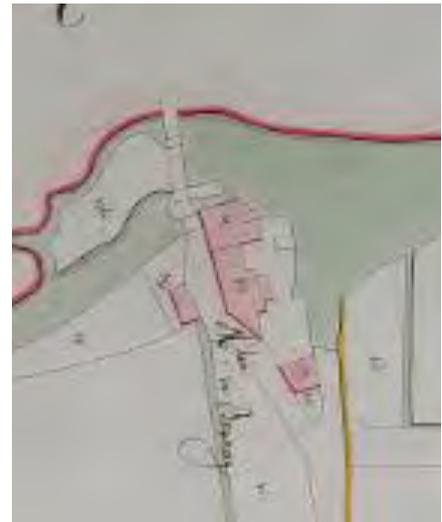
Ancien moulin sur le plan Napoléonien en 1817

Le plan Napoléonien révèle qu'avant la construction du nouveau moulin, le pont que nous connaissons n'existait pas, la Juine était alors franchie par un gué. L'actuelle Grande rue se terminait donc par un cul de sac et la route formait un Y de part et d'autre de l'ancien moulin. Pour permettre la construction de l'actuel moulin, le lit de la rivière a été déplacé.

Déplacement du lit de la rivière et localisation de l'ancien et de l'actuel moulin en 1836

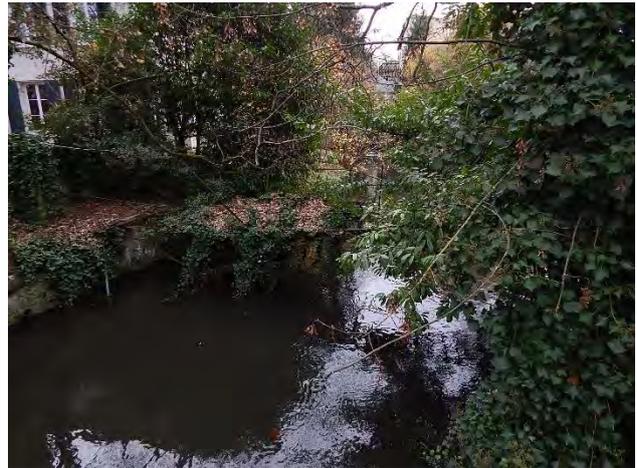
Vestige de la passerelle avec ses piliers en grès

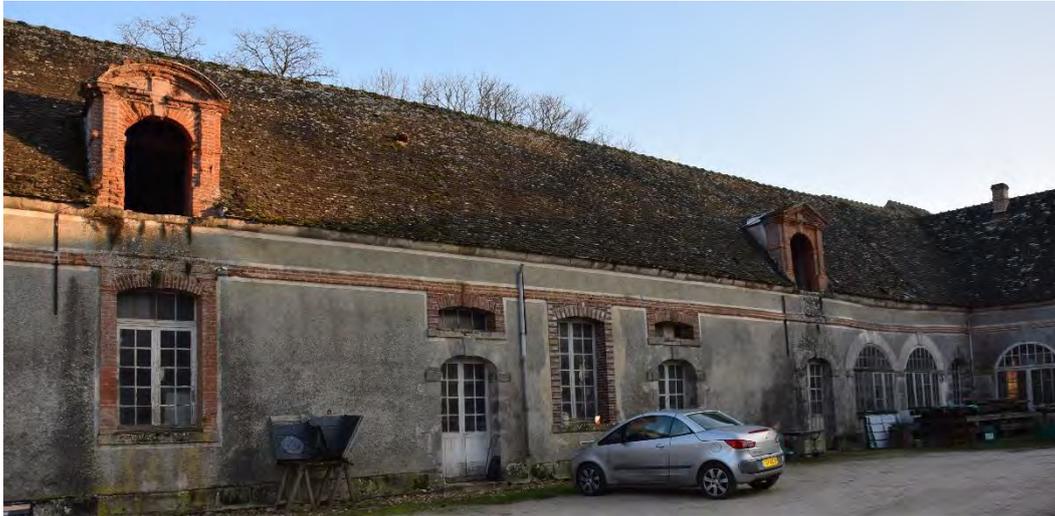
L'ensemble des bâtiments cernent sur trois côtés une cour rectangulaire. Le quatrième côté est clôturé par un mur décoré de vases de fleurs et de pommes de pin en pierre. Le mur s'ouvre en son milieu en un large portique.

Les communs ont une architecture très harmonieuse avec des encadrements de baies en brique et des lucarnes à frontons triangulaires et circulaires. La toiture à longs pans en tuiles plates est à deux versants. A proximité de l'orangerie, une porte cochère permet de franchir les douves.

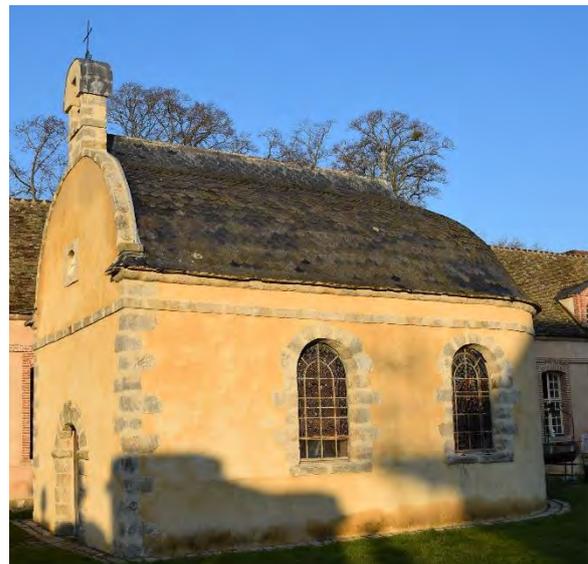
De petite taille, cette chapelle est située dans la cour des communs. Elle se présente sur un plan simple avec une nef terminée par un chevet circulaire. Elle dispose d'une toiture en

carène (bateau renversé) en ardoise munie d'un épi de faitage. Le pignon est sommé d'une cloche. Sur la façade principale les encadrements du portail sont en plein-cintre. La baie qui surplombe le portail est un oculus circulaire. Les encadrements des baies, le bandeau et les chainages d'angle sont en grès. A l'intérieur les murs sont recouverts de boiseries.

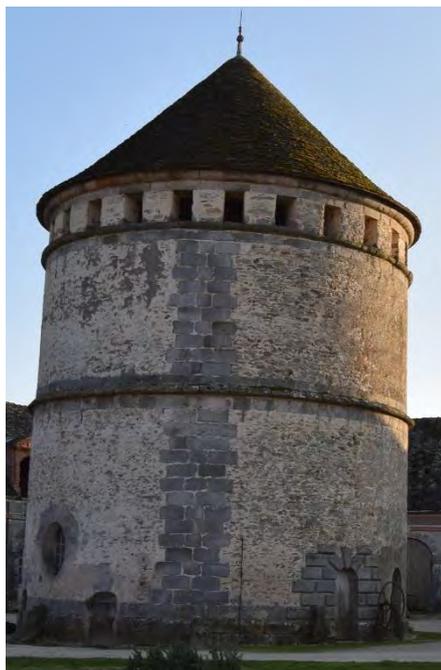
Pigeonnier

Le souci majeur pour un pigeonnier était de préserver la volière de tout prédateur et d'offrir le confort nécessaire à ses habitants. Les prédateurs terrestres (rat, fouine, belette...) pouvaient grimper verticalement le long des murs extérieurs. Pour les empêcher de pénétrer, les constructeurs veillaient à bien lisser les enduits extérieurs des murs afin d'éliminer toutes aspérités.

En guise d'obstacle à prédateurs, on note la présence d'un larmier de grès qui court tout autour du pigeonnier. Ce débord du nu du mur, obligeait les prédateurs à se retourner et donc à tomber. Pour se prémunir également des rapaces, les constructeurs limitaient les dimensions des orifices d'accès.

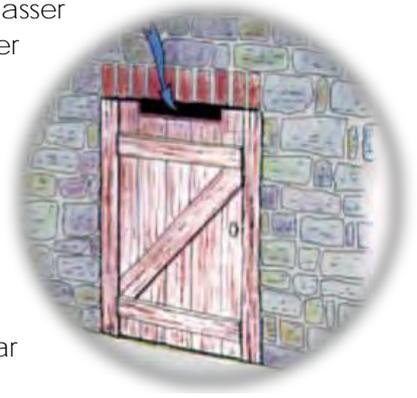
Exemple d'ouverture pouvant être réalisée dans la porte d'entrée d'une cave

A l'intérieur de la cave, les petites cavités entre les pierres (disjointements) offrent des zones de refuges à conserver.

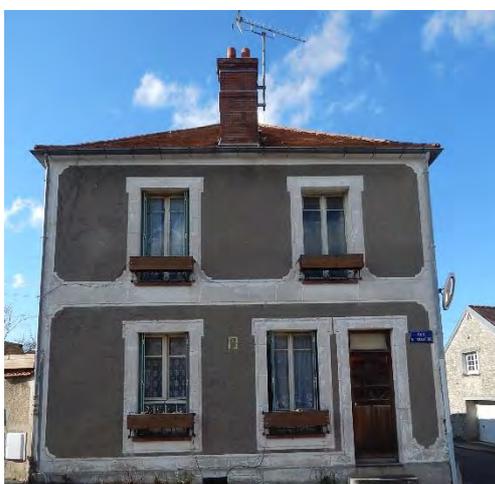
Maison du début XX^e siècle, enduit couvrant, rue Tournant fils

Dans le cas des maisons anciennes, la composition de l'enduit doit permettre la régulation de l'humidité afin d'éviter l'apparition des désordres (fissures, décollement de l'enduit, tâches...). En cas de travaux de restauration sur une maison ancienne il est donc impératif d'utiliser un enduit qui ne soit pas totalement étanche. On évitera donc le ciment pour privilégier l'enduit à base de plâtre et chaux aérienne ou hydraulique.

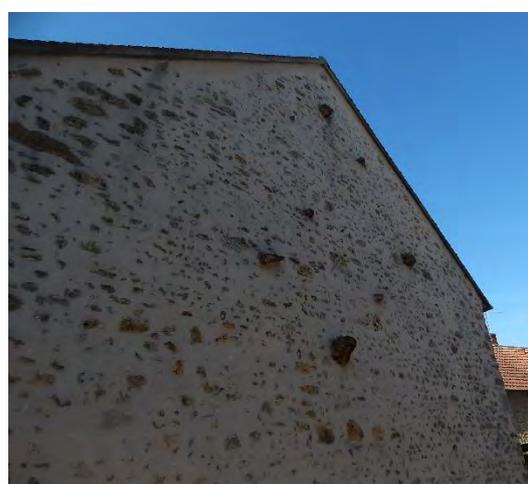
Pignon d'une grange, enduit à pierre vue, rue Damalouise

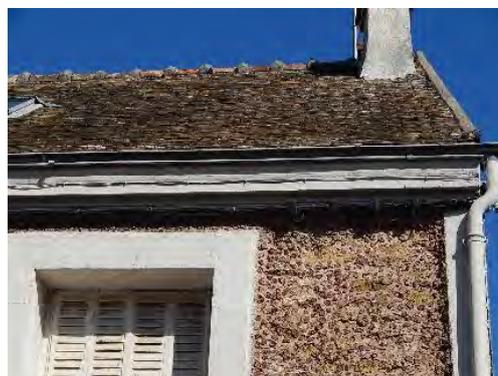
Maçonnerie en rocaillage, corniche, encadrement de la baie à enduit lissé

A Bouray-sur-Juine on retrouve un certain nombre de maisons en meulière avec rocaillage. Le rocaillage est une technique apparue dès la fin du XIX^e siècle permettant d'insérer des fragments de pierre dans les joints. Il offre une grande variété de décors et apporte un certain raffinement aux façades.

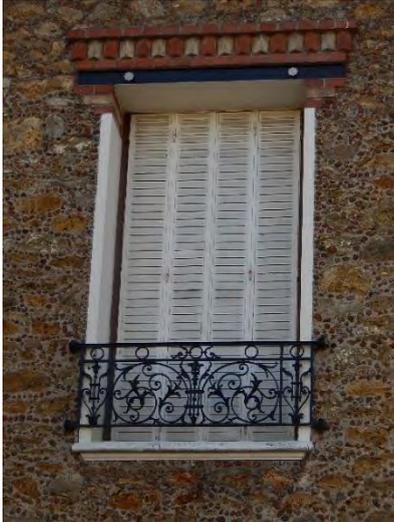
Élément à la fois de structure et de décor placé au-dessus des baies, composé d'une pièce de métal dont les rivets sont masqués par des rosettes, et d'un décor en brique bichromes ; garde-corps en ferronnerie.

Linteaux composés de pièces de métal munies de rosettes et d'un décor en brique bichromes ; garde-corps en ferronnerie. Les baies de l'étage sont soulignées d'un bandeau d'appui identique aux linteaux.

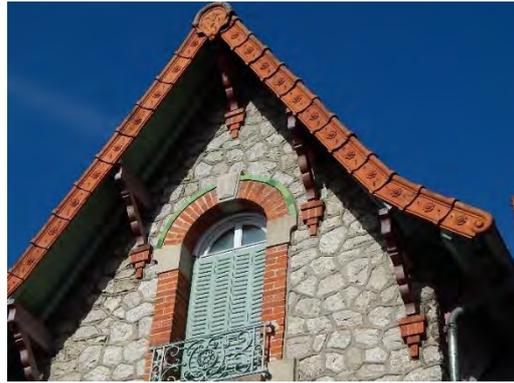
Toiture en saillie de rive ; tuiles de rives à emboîtement ornées ; encadrement de la baie en briques et frise de céramiques.

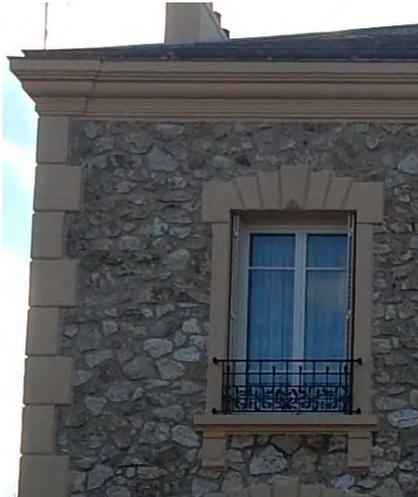
Corniche moulurée joue un rôle important sur l'aspect de la façade ; Baie au linteau en arc segmentaire et appui saillant ; chaînage d'angle.

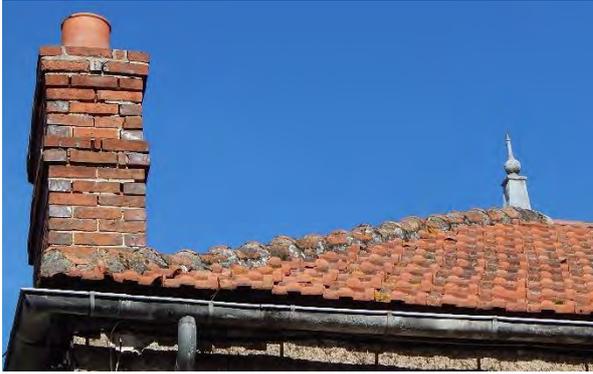
Toiture en tuiles mécaniques munie d'un épi de faitage

On retrouve également des toitures couvertes avec des tuiles mécaniques. Ces tuiles à emboîtement ont été inventées en 1850 et leur usage se généralise à la fin du XIX^e siècle. Ce type de tuile de forme rectangulaire nervurée est plus économique et sa pose est plus rapide que la tuile plate. Certaines toitures en tuiles plates ont été remplacées par des tuiles à emboîtement. Ceci contribue malheureusement à donner un aspect uniforme au paysage architectural.

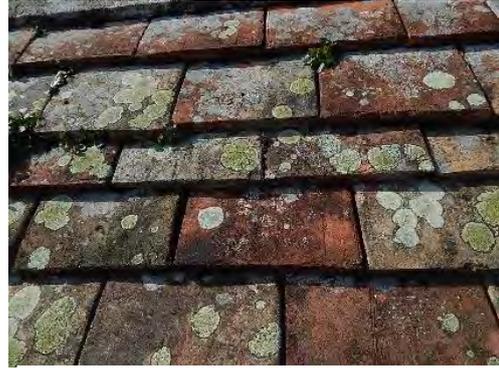
Tuiles plates

Les tuiles en terre cuite/tuile en argile plate ont alors remplacé le chaume. Etroitement superposées et aux teintes allant du rouge au marron, ces tuiles donnent un côté chaleureux au toit. Les constructions les plus riches sont souvent couvertes d'ardoises.

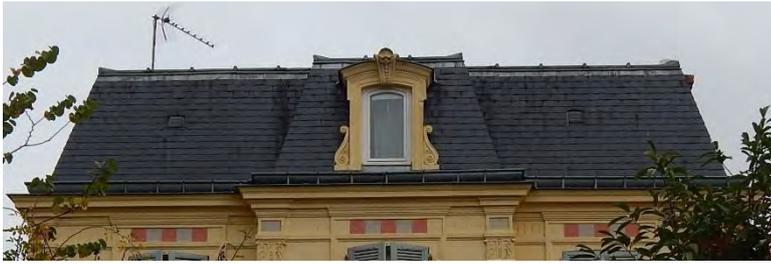
Toiture à croupe brisée (mansart) en ardoise - rue de la Mairie

Sur les pavillons et les villas construits à la fin du XIX^e et au cours de la première moitié du XX^e siècle on retrouve différentes formes de toiture : à croupe avec saillie de rive, en pavillon, à deux versants avec pignon découvert ou à la Mansart.

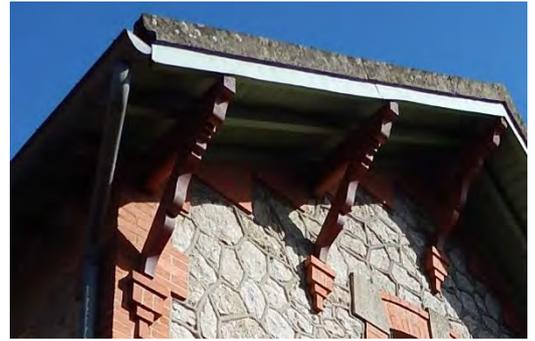
Toiture en saillie de rive - rue de la Mairie

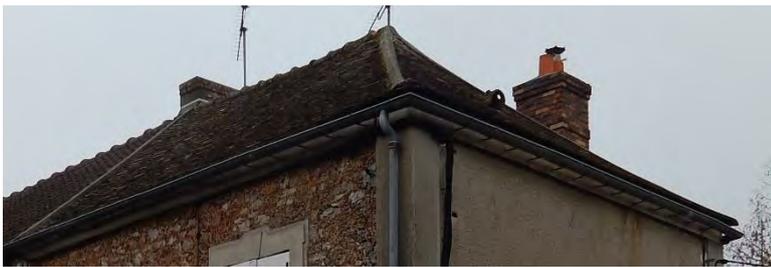
Toiture à croupe - grande rue

Pour les bâtisses anciennes les plus riches, les toitures peuvent être à quatre versants en croupe. Dans ce cas les toitures conservent une ligne faîtière. Avec ce type de toit, il est possible de varier les silhouettes des maisons selon l'inclinaison choisie.

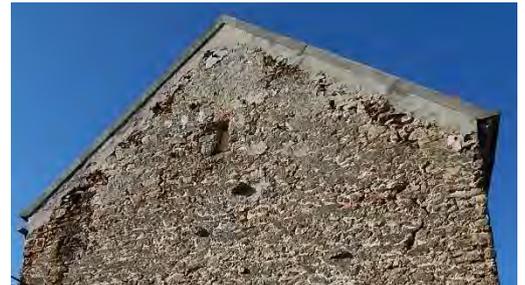
Toiture à pignon découvert - rue Damalouise

A Bouray-sur-Juine, elles sont le plus souvent à deux versants avec pignon découvert. Les toits recouvrent le mur pignon sans faire saillie au-dessus de son nu.

Les maisons anciennes ont une rive en ruellée : les tuiles posées sans débord sont scellées dans un bourrelet de mortier qui empêche l'eau de s'écouler sur les pignons. Ces bords du toit relevés favorisent l'écoulement de l'eau vers le milieu du versant de toiture. Il s'agit d'une méthode traditionnelle de traitement du pignon pour le territoire du Gâtinais. D'une extrême simplicité, cette façon de faire un pignon donne une allure nette à la bâtisse.

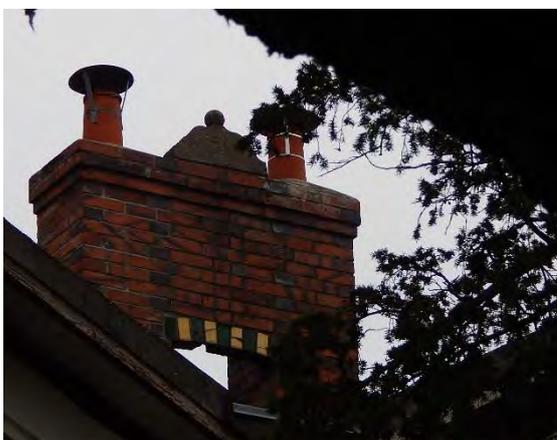
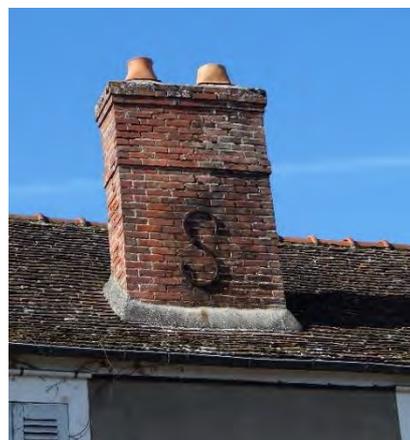
D'où ces souches parfois très élevées. Lorsqu'elles se situent en pignon, elles sont épaulées par une rehausse de maçonnerie.

Elles sont traditionnellement en briques et se distinguent par un couronnement et un cordon intermédiaire en saillie qui leur apportent une touche décorative.

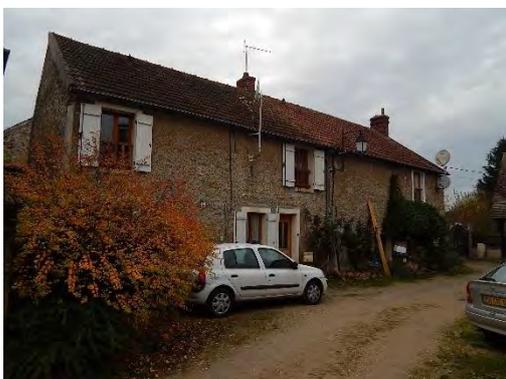
*Maison rurale non composée
rue Haute*

Dans le bâti traditionnel, l'emplacement et la dimension des ouvertures sont liés aux fonctions de chaque travée du bâtiment. Les ouvertures sont donc disposées selon les besoins (distribution intérieure), sans souci de symétrie.

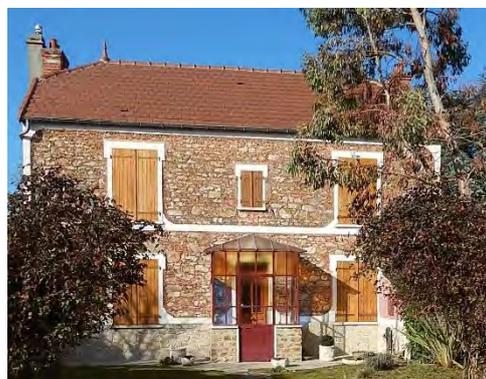
*Maison à trois travées
rue Haute*

A l'inverse du bâti traditionnel rural, les maisons de bourg à Bouray-sur-Juine ont une façade ordonnancée. Les ouvertures situées sur les façades de ces maisons sont organisées en travée et réparties de manière symétrique. La régularité de la façade se veut avant tout esthétique.

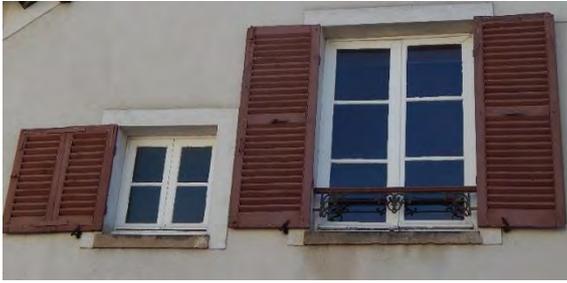
Baies traditionnelles – rue de la Mairie

Les baies traditionnelles sont à deux vantaux, plus hautes que larges, en bois. Le respect de la verticalité des ouvertures favorise la pénétration du soleil dans la profondeur de la pièce. Elles sont composées de trois carreaux par vantail. Tout comme les baies, les carreaux sont à dominante verticale. Les fenêtres secondaires, de plus petites dimension comportent un vantail avec généralement quatre carreaux.

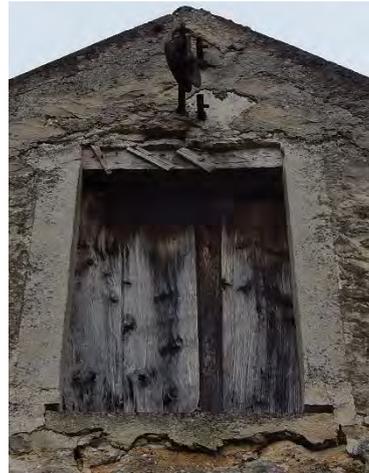
Fenêtre munie d'une poulie pour le stockage – rue de la Mairie

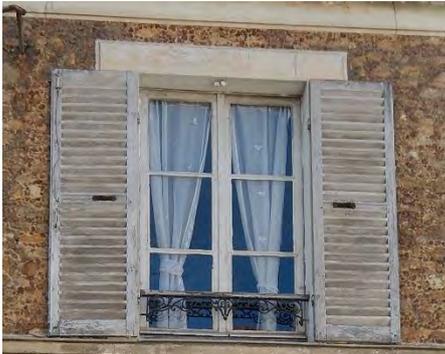
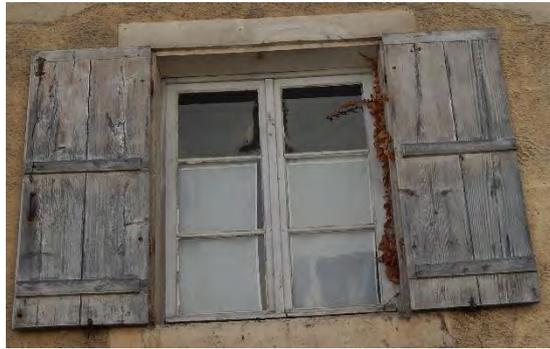
Volets à barre – Grande rue

A l'époque classique, les volets sont réalisés avec de larges planches verticales assemblées. A partir du XIX^e siècle, pour assurer un éclaircissement partiel et la ventilation des pièces, on voit apparaître les volets semi-persiennes d'allure plus citadine. Un peu plus tard, le besoin de confort se faisant plus important, les volets furent entièrement persiennes. Généralement au rez-de-chaussée on retrouve des volets semi persiennés tandis qu'à l'étage ils sont totalement persiennés.

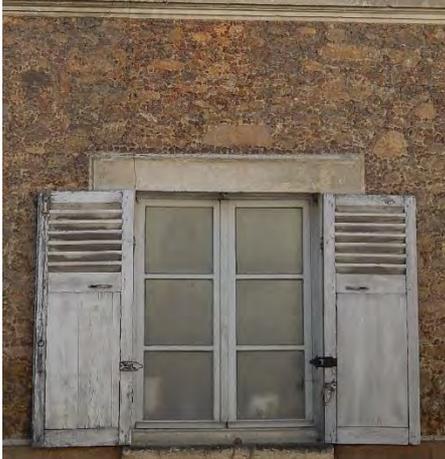
Volets persiennés et semi-persiennés – Grande rue

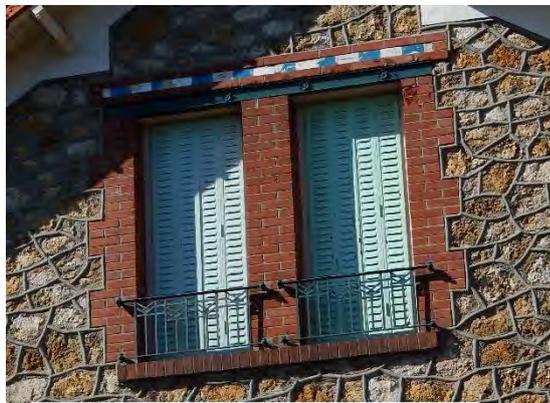
Volets persiennés repliable en métal – rue de la Pingourdière

A partir du XX^e siècle on voit apparaître dans les constructions la persienne repliable en métal. Elle constitue une variante aux volets à persiennes. Elle se replie entre tableau, minimisant l'impact visuel sur la façade.

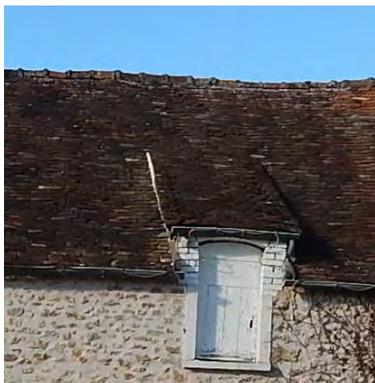
*Lucarne rampante –
Rue Haute*
