Inventaire du PATRIMOINE **LE RAPPORT**

Parc naturel régional du Gâtinais français - 2018

Commune de **BOURAY-SUR-JUINE**

Etat des lieux du patrimoine bâti de Bouray-sur-Juine

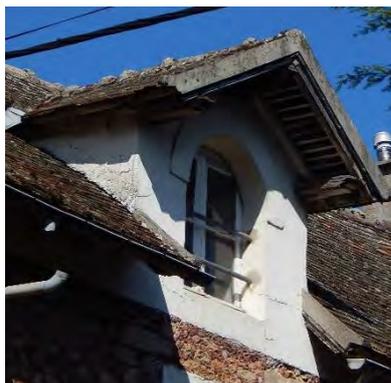
*Lucarne meunière avec
linteau en arc de plein cintre -
Grande rue*

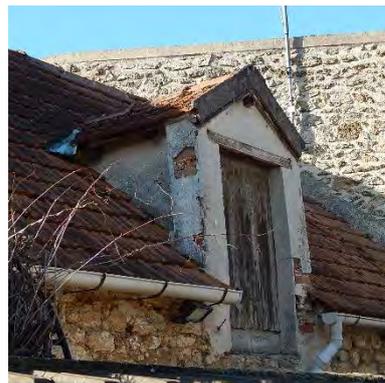
*Lucarne en bâtière –
Rue Haute*

Il n'existe pas de modèle spécifique au Gâtinais. Elles illustrent cependant le savoir-faire des constructeurs. Leur construction intéresse à la fois le charpentier, le couvreur et parfois le maçon. Elles peuvent être en bâtière avec deux pans, à capucine avec trois pans ou demi-ronde avec une couverture arrondie.

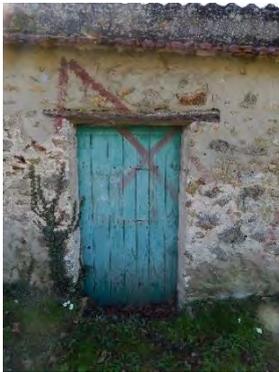
*Porte permettant
d'accéder aux
champs – grande rue*

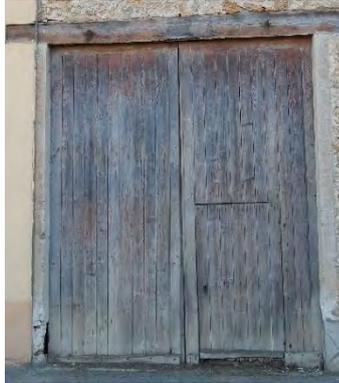
*Porte charretière droite
munie d'une porte
piétonne – rue de Lardy*

Les portes cochères et les portails sont des éléments forts du bâti : ils empêchent parfois la vue depuis la rue vers la maison et constituent le seul passage entre la rue et l'espace privé. La porte cochère (passage des véhicules) est accompagnée traditionnellement d'une porte piétonne.

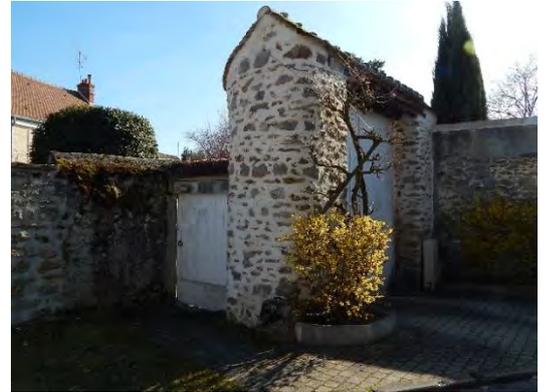
*Porte charretière couverte en tuile
avec porte piétonne – rue de la
Fontaine*
